เรื่อง รายงานวิเคราะห์ความเสียหายตลับลูกปืน

15 สิงหาคม 2548

ผลการวิเคราะห์ตัดลับลูกปืนตัวแรก **ด้านซ้าย** ลูกค้ำแจ้งว่า “ไม่มีปัญหา ทำงานได้” ขณะที่ส่งมอบ bearing เพื่อตรวจสอบ

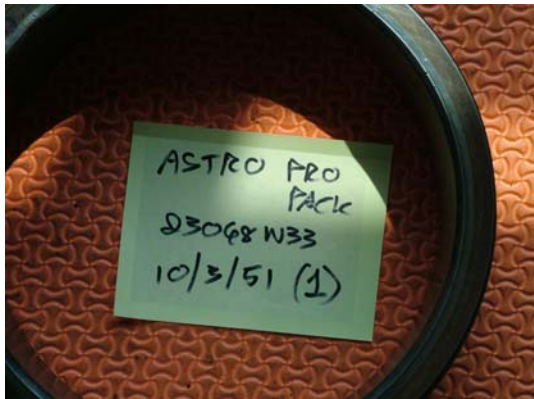
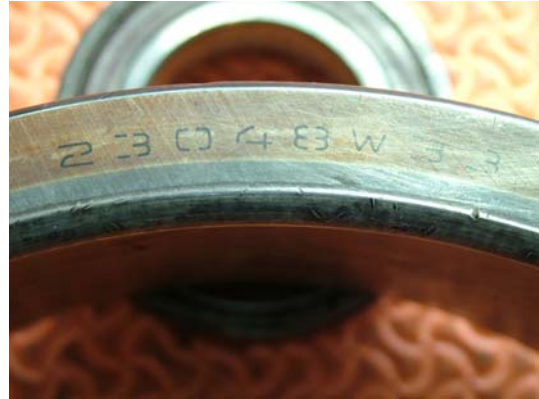
- **วงแหวนในบริเวณผิวสัมผัสเพลา:** เกิดการสึกกร่อนที่เกิดจากการสวมหลวมในระดับเบาบางโดยรอบ (360 degree light fretting corrosion)

- ผู้วิเคราะห์มีความเห็นว่า **ตลับลูกปืนตัวหมดอายุโดยตัวของมันเอง (wearout failure)** ซึ่งเป็นสาเหตุปกติ ที่ลูกค้าไม่จำเป็นต้องแก้ไขอะไร
- ลักษณะการเกิดบาดแผลได้แก่: วัสดุเริ่มเสื่อมสภาพ → ความเสียหายเกิดขึ้นก่อนที่รางวิ่งวงแหวนในด้านหนึ่งเพราะว่าด้านนี้เป็นด้านขับที่มีแรงในแนวแกนมากกว่าตำแหน่งอื่น → เกิดการสึกหรอ (adhesive wear) ซึ่งลุกลามไปเป็นการแตกสะเก็ดหลุดร่อนของเนื้อเหล็กโดยรอบ (flaking) โดยความเสียหายกระจุกตัวในบริเวณรับแรง (load zone)

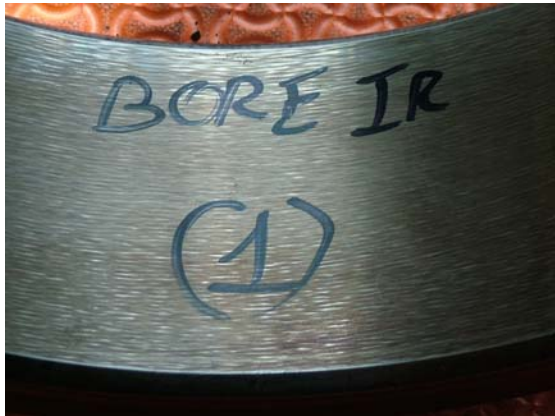
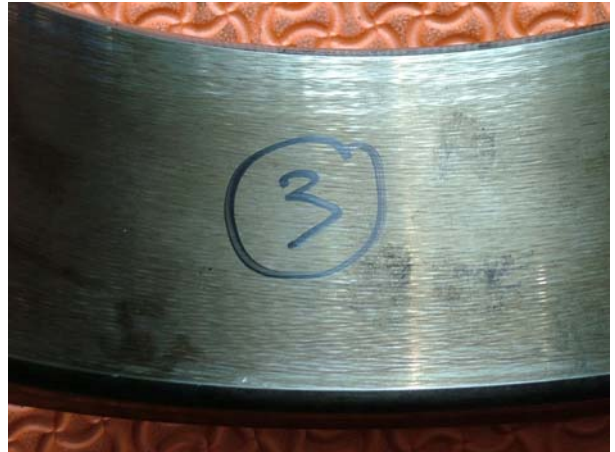
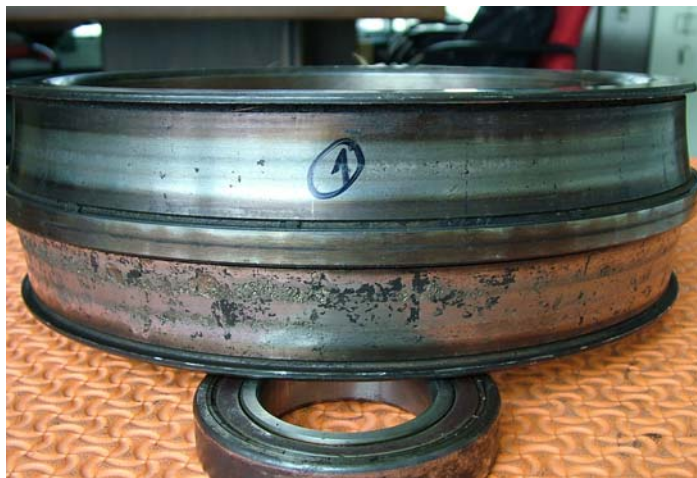
- **รางวิ่ง (inner ring raceway):** รางวิ่งด้านหนึ่งเกิดการตกระกิดหลุดร่อนของเนื้อเหล็กในระดับปานกลางโดยรอบ (360 degree medium subsurface fatigue) ในขณะที่รางวิ่งอีกด้านหนึ่งเกิดการสึกหรอปกติ (adhesive wear) ร่องรอยการรับแรงปกติ

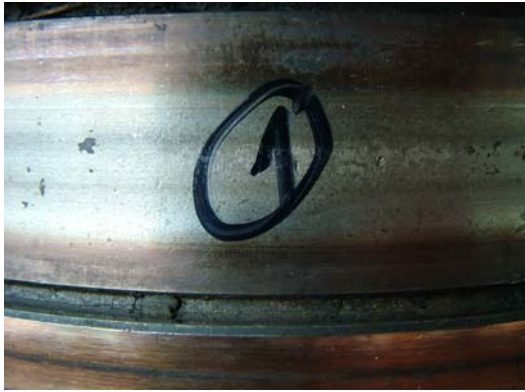
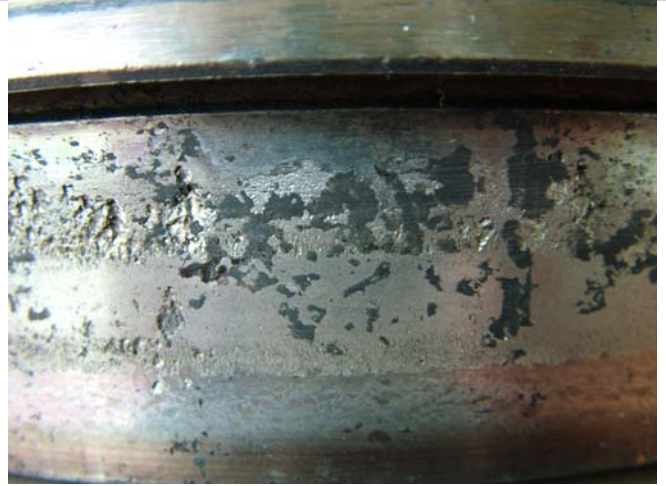
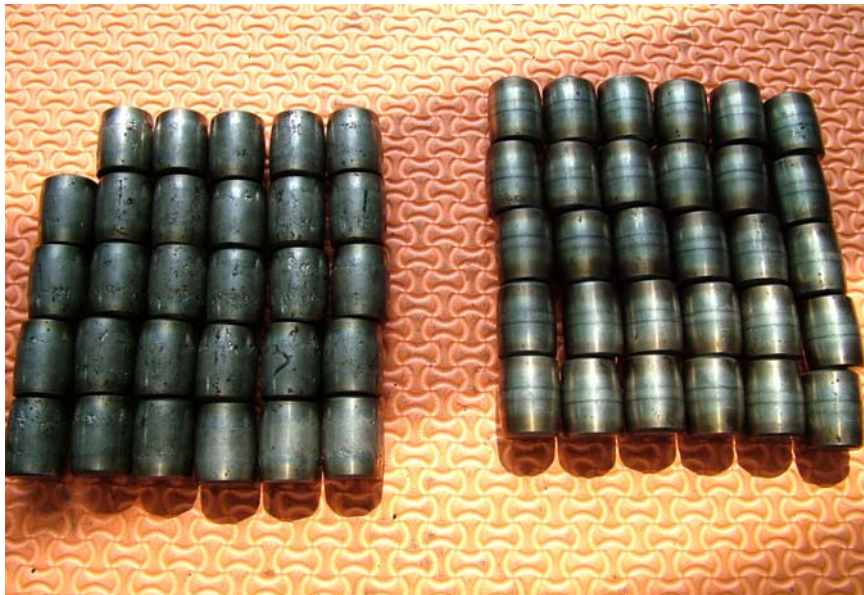
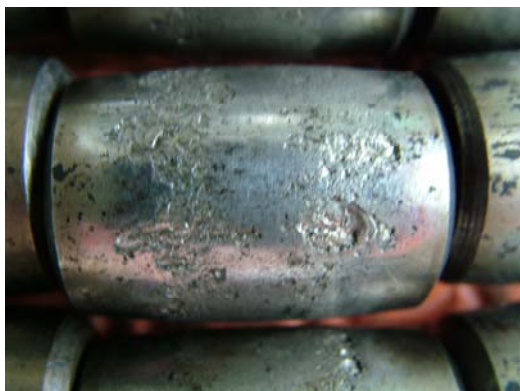
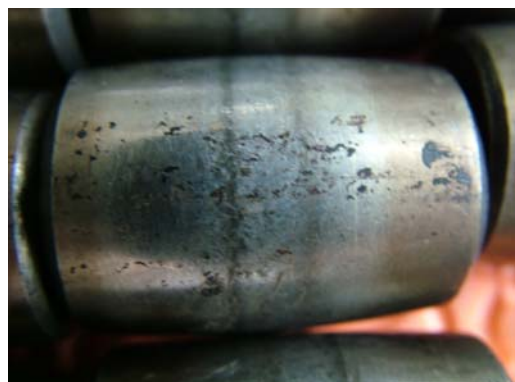
- เม็ดลูกกลิ้ง: มีจำนวนทั้งหมด 60 เม็ด แบ่งเป็น 2 รางวิ่ง แบ่งความเสียหายได้เป็น 2 กลุ่ม ได้แก่ กลุ่มที่อยู่ในรางวิ่งที่มีการหลุดร่อนของเนื้อเหล็ก จะมีความเสียหายในลักษณะเดียวกัน ส่วนกลุ่มที่อยู่ในรางวิ่งที่เกิดความเสียหายต่ำกว่า ก็จะมีการสึกหรอปกติ (normal wear) บนตัวเม็ด

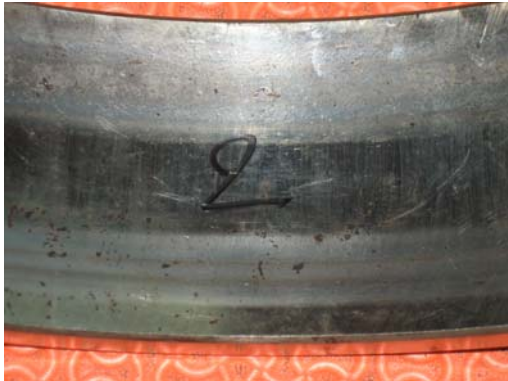
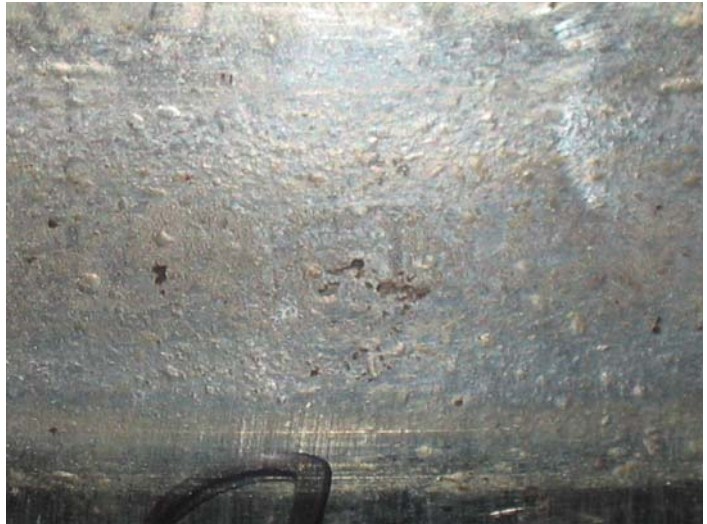
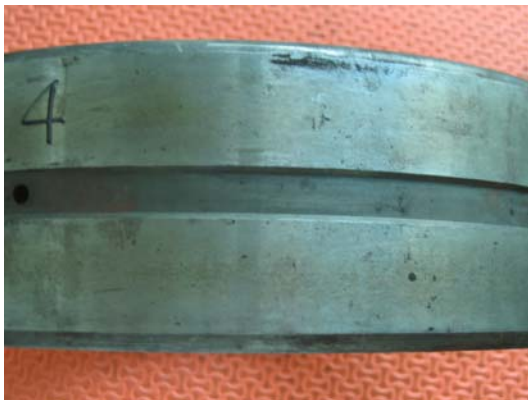
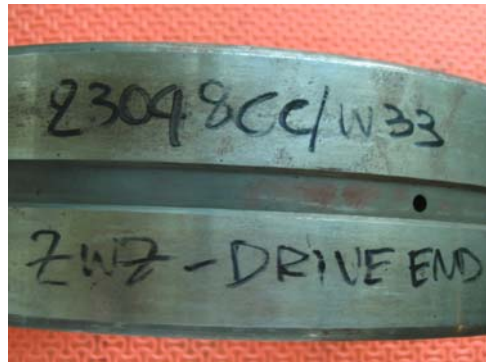
- รางวิ่ง: ลักษณะแผลสอดคล้องกับรางวิ่งวงแหวนใน ได้แก่ มีรางวิ่งด้านหนึ่งเกิดความสึกหรอและกำลังพัฒนาไปเป็นการหลุดร่อนของเนื้อเหล็ก (heavy smearing propagating to flake) อีกด้านหนึ่งเกิดการสึกหรอปกติจากการใช้งาน (normal adhesive wear) ส่วนผิวสัมผัสเสื้อ (outer surface) ไม่มีความเสียหายจากการใช้งาน

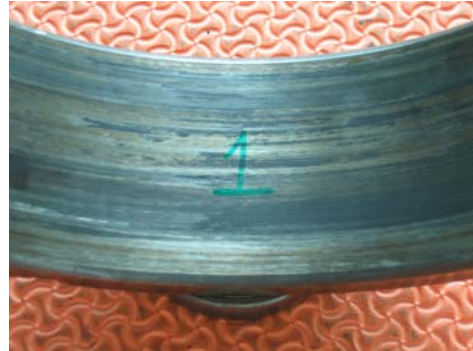
- **วงแหวนในบริเวณผิวสัมผัสเพลา:** เกิดการสึกกร่อนที่เกิดจากการสวมหลวมในระดับปานกลางโดยรอบ (360 degree medium fretting corrosion)
- **รางวิ่ง:** รางวิ่งด้านหนึ่งเกิดความเสียหายมากกว่าอีกด้านหนึ่ง ความเสียหายทั้ง 2 ด้านเป็นการสึกหรอแบบเชื่อมติด (adhesive wear) เช่นเดียวกัน ด้านที่เกิดความเสียหายมากกว่ามีบางตำแหน่งกำลังลุกลามไปเป็นการแตกสะเก็ดหลุดร่อนของผิวเหล็กแล้ว นอกจากนี้ รางวิ่งที่เกิดความเสียหายต่ำกว่ายังมีรอยเปรอะเปื้อนจากสนิมที่เกิดจากความชื้น (roller spaced stain) ด้วย

- นอกเหนือจากนี้ ปัญหาที่เห็นได้ชัดของตลับลูกปืนตัวนี้ได้แก่ **ปัญหาฟิตงานสวม (fits & tolerance)**
- โดยทั่วไปแล้ว การวิเคราะห์ปัญหาฟิตงานสวมนี้ ผู้วิเคราะห์จะตัดปัจจัยคุณภาพตลับลูกปืนออกไป เพราะถือว่าตลับลูกปืนจะได้มาตรฐานอยู่แล้ว แต่ในกรณีนี้ เนื่องจากเป็นตลับลูกปืน **ZWZ** ซึ่งผู้วิเคราะห์ไม่ทราบคุณภาพมาก่อน จึงต้องถือว่า คุณภาพฟิตของตลับลูกปืนอาจเป็นสาเหตุของฟิตงานสวมที่ผิดพลาดด้วย

- นอกเหนือจากเรื่องตลับลูกปืนแล้ว ปัญหาหลักของฟิตงานสวมคือ เพลาและ/หรือเสื่อตักฟิต ในกรณีเช่นนี้ฟิตงานสวมที่แนะนำได้แก่ **p6 = 240 (+50)(+79)** สำหรับเพลา และ **H7 = 360(0)(+57)** สำหรับเสื่อ

- หมายความว่า บริเวณคอเพลาที่ตลับลูกปืนนั่งอยู่ จะต้องมีความอยู่ระหว่าง **240.050** และไม่เกิน **240.079** มิลลิเมตร
- ความโตของเสื่อที่ตลับลูกปืนนั่งอยู่ จะต้องมีความอยู่ระหว่าง **360.000** และไม่เกิน **360.057** มิลลิเมตร

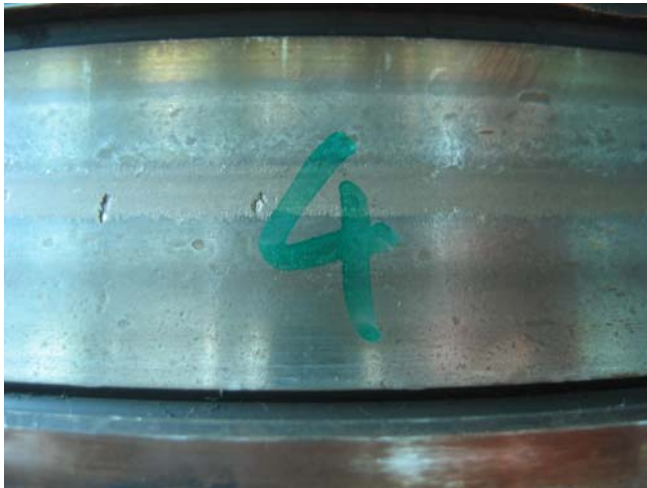
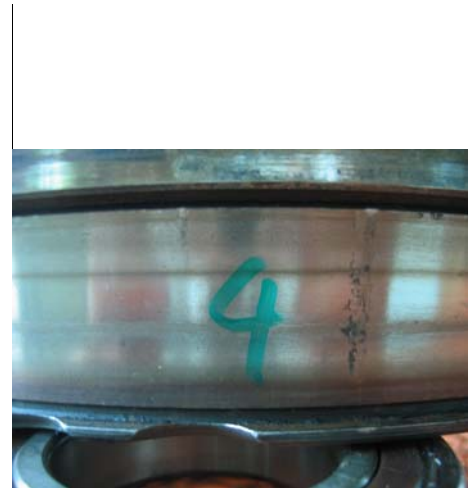
วงแหวนนอกบริเวณรางวิ่ง: ลักษณะความเสียหายเป็นรูปแบบเดียวกับรางวิ่งของวงแหวนใน คือด้านหนึ่งเสียหายมากกว่าอีกด้านหนึ่ง ด้านที่เกิดความเสียหายมากกว่ามีลักษณะเป็นการสึกหรอแบบเชื่อมติด (heavy adhesive wear) และมีปัญหาที่มีลักษณะเป็นช่อง ๆ ตามระยะเม็ด (roller spaced) ซึ่งมีอยู่ 2 ตำแหน่งลุกลามไปเป็นการแตกสะเก็ดหลุดร่อนของผิวเหล็กแล้ว
วงแหวนนอกบริเวณผิวสัมผัสเพลา: ไม่ปรากฏความเสียหายจากการใช้งาน

- ผู้วิเคราะห์มีความเห็นว่า นอกจากข้อเท็จจริงที่ว่า **ตลับลูกปืนล้มเหลวโดยตัวของมันเอง (wearout failure)** ซึ่งเป็นสาเหตุปกติที่ลูกปืนไม่จำเป็นจะต้องแก้ไขอะไร ลำดับการเกิดผลจะเหมือนกับตัวด้านขับ แต่ระดับความรุนแรงน้อยกว่า เพราะว่าตลับลูกปืนด้านตามนี้รับเฉพาะแรงในแนวตั้ง (**radial load**) ไม่ได้รับแรงรวม (**combined load**) เหมือนกับตลับลูกปืนด้านขับ
