รายงานผลการวิเคราะห์สภาพเครื่องจักรด้วยการตรวจวัดความสั่นสะเทือน  
สำหรับ บริษัท ทีดีซี สตีลกรุ๊ป จำกัด

สำนักงานทะเบียนเครื่องจักรกลาง กรมโรงงานอุตสาหกรรมและ บริษัท ทีดีซี สตีลกรุ๊ป จำกัด  
เดือนพฤษภาคม พ.ศ. 2550

เครื่องจักรที่เป็นหัวข้อของการตรวจสอบเป็นปั้มน้ำสำหรับการหล่อเย็นลูกรีดที่อยู่ในแท่นรีดเบอร์ 1 TDC ให้ความสนใจกับปั้มนี้นี้เป็นพิเศษ เนื่องจากที่ผ่านมามีปัญหาหยุดการทำงานโดยปราศจากการวางแผนล่วงหน้าบ่อย ๆ (random failure) ความไว้วางใจได้ (reliability) ของเครื่องจักรชนิดนี้ต่ำมาก คือไม่สามารถกำหนดได้ว่า จะต้องดูแลบำรุงรักษาอย่างไร เมื่อไหร่

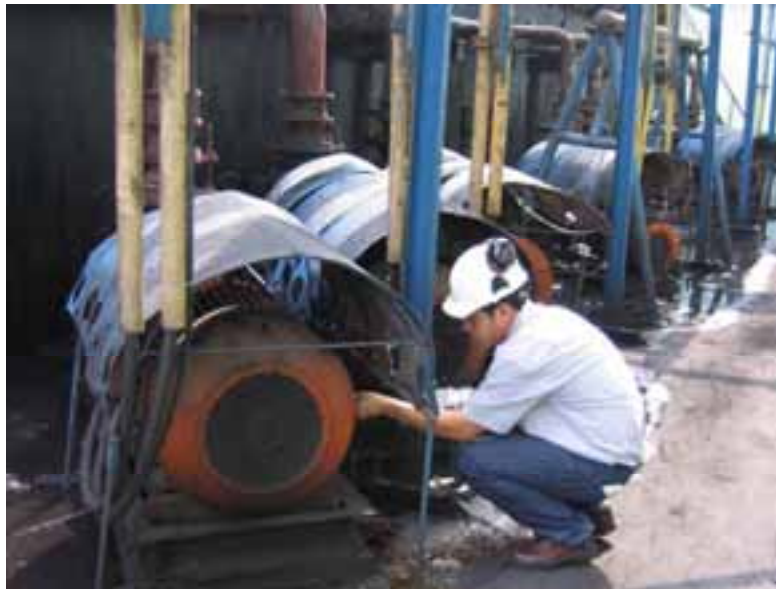
- มอเตอร์ไฟฟ้า ขนาด 75 กิโลวัตต์
- ปั๊มน้ำ ขนาด 450 ลูกบาศก์เมตร ทำงานที่ความดัน 4 บาร์ ส่งน้ำได้ตามท่อยาว 40 เมตร

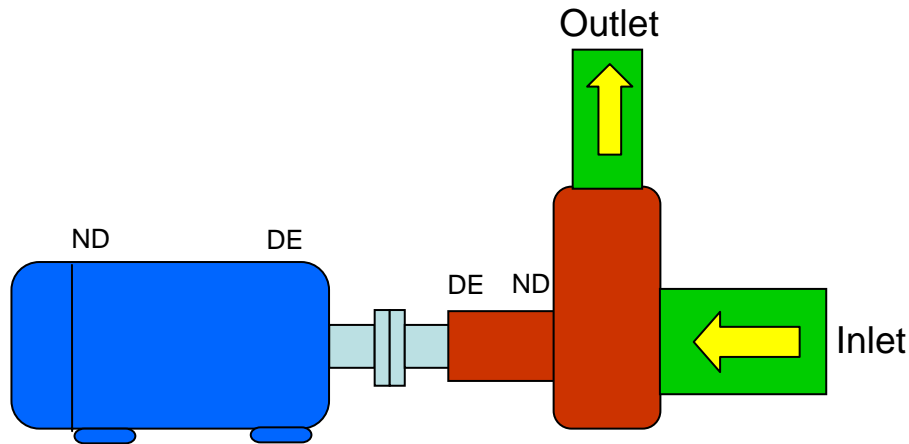
สรุปผลการวิเคราะห์

ทั้งมอเตอร์และปั้มน้ำ พบความผิดปกติในระดับที่ 3

1. เกิดจากการเชื่อมแนวระหว่างมอเตอร์กับปั้มน้ำ
2. ตลับลูกปืนของมอเตอร์และปั้มน้ำทั้งด้านหน้าและด้านหลัง มีความเสียหายในระยะเริ่มต้น

1. ทำการวางแผนปรับระยะแนวเพลลาให้ขนานกัน
2. เพิ่มความถี่ในการเปลี่ยนถ่ายสารหล่อลื่นตลับลูกปืนของมอเตอร์และปั้มน้ำทั้งด้านหน้าและด้านหลัง
3. ตรวจสอบสกรูยึดที่ฐานมอเตอร์และปั้มน้ำ

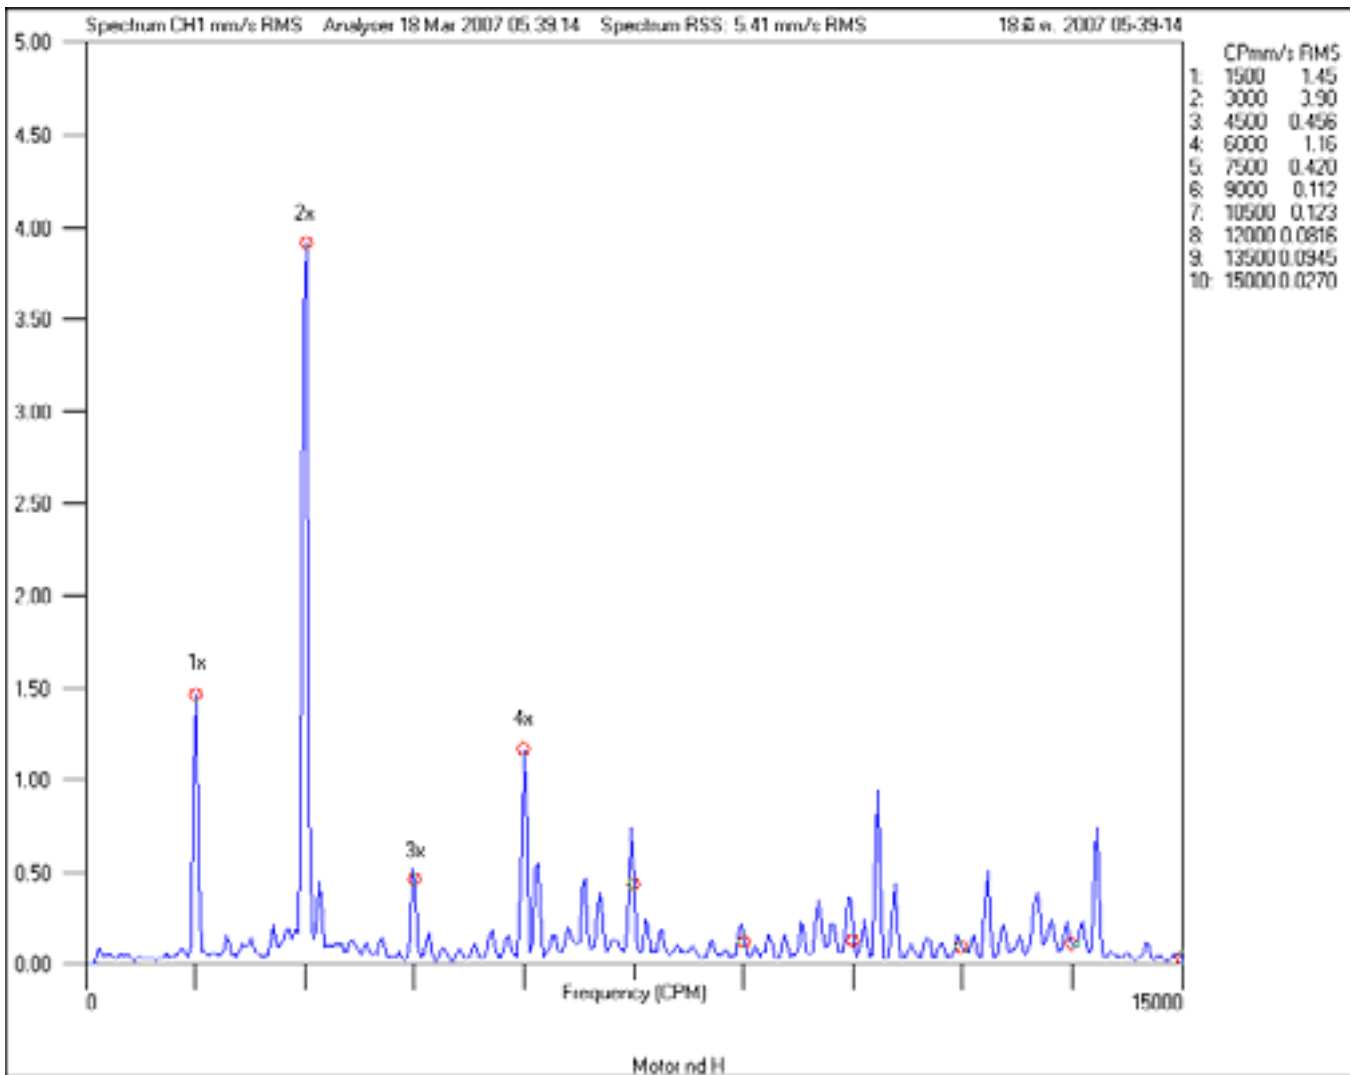
ภาพ velocity spectrum ของมอเตอร์ ด้านตาม ในแนว horizontal มีค่าความสั่นสะเทือนโดยรวม 5.41 mm/sec. RMS มีความถี่ 1x เท่ากับ 1500 rpm สูง 1.45 mm/sec. RMS และมีการสะท้อนของสัญญาณ ณ 2x สูง ปัญหาเกิดจากการเอียงแนวของเพลลา

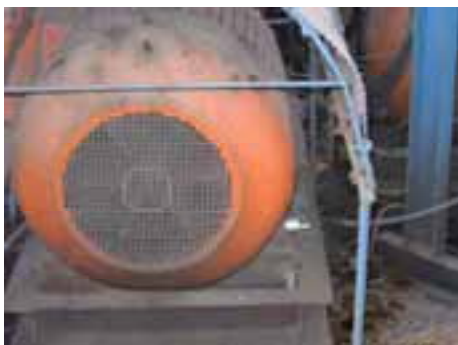
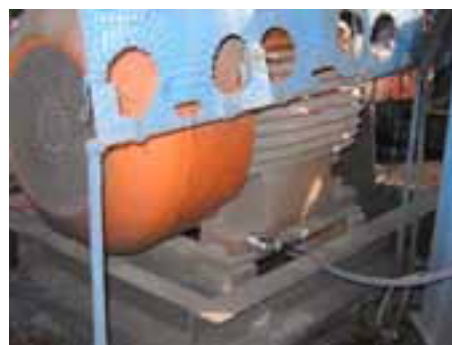
ภาพ velocity spectrum ของมอเตอร์ ด้านตาม ในแนว vertical มีค่าความสั่นสะเทือนโดยรวม 9.54 mm/sec. RMS มีความถี่ 1x เท่ากับ 1500 rpm สูง 3.55 mm/sec. RMS และมีการสะท้อนของสัญญาณ ณ 2x สูง ปัญหาเกิดจากการเอียงแนวของเพลลา

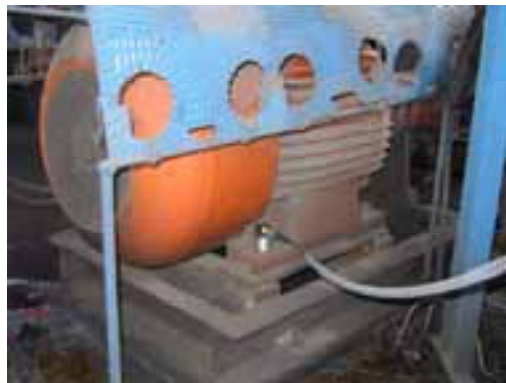
ภาพ velocity spectrum ของมอเตอร์ ด้านตาม ในแนวแกน (axial) มีค่าความสั่นสะเทือนโดยรวม 3.63 mm/sec. RMS มีความถี่ 1x เท่ากับ 1500 rpm สูง 1.39 mm/sec. RMS และมีการสะท้อนของสัญญาณ ณ 2x สูง ปัญหาเกิดจากการเอียงแนวของเพลลา

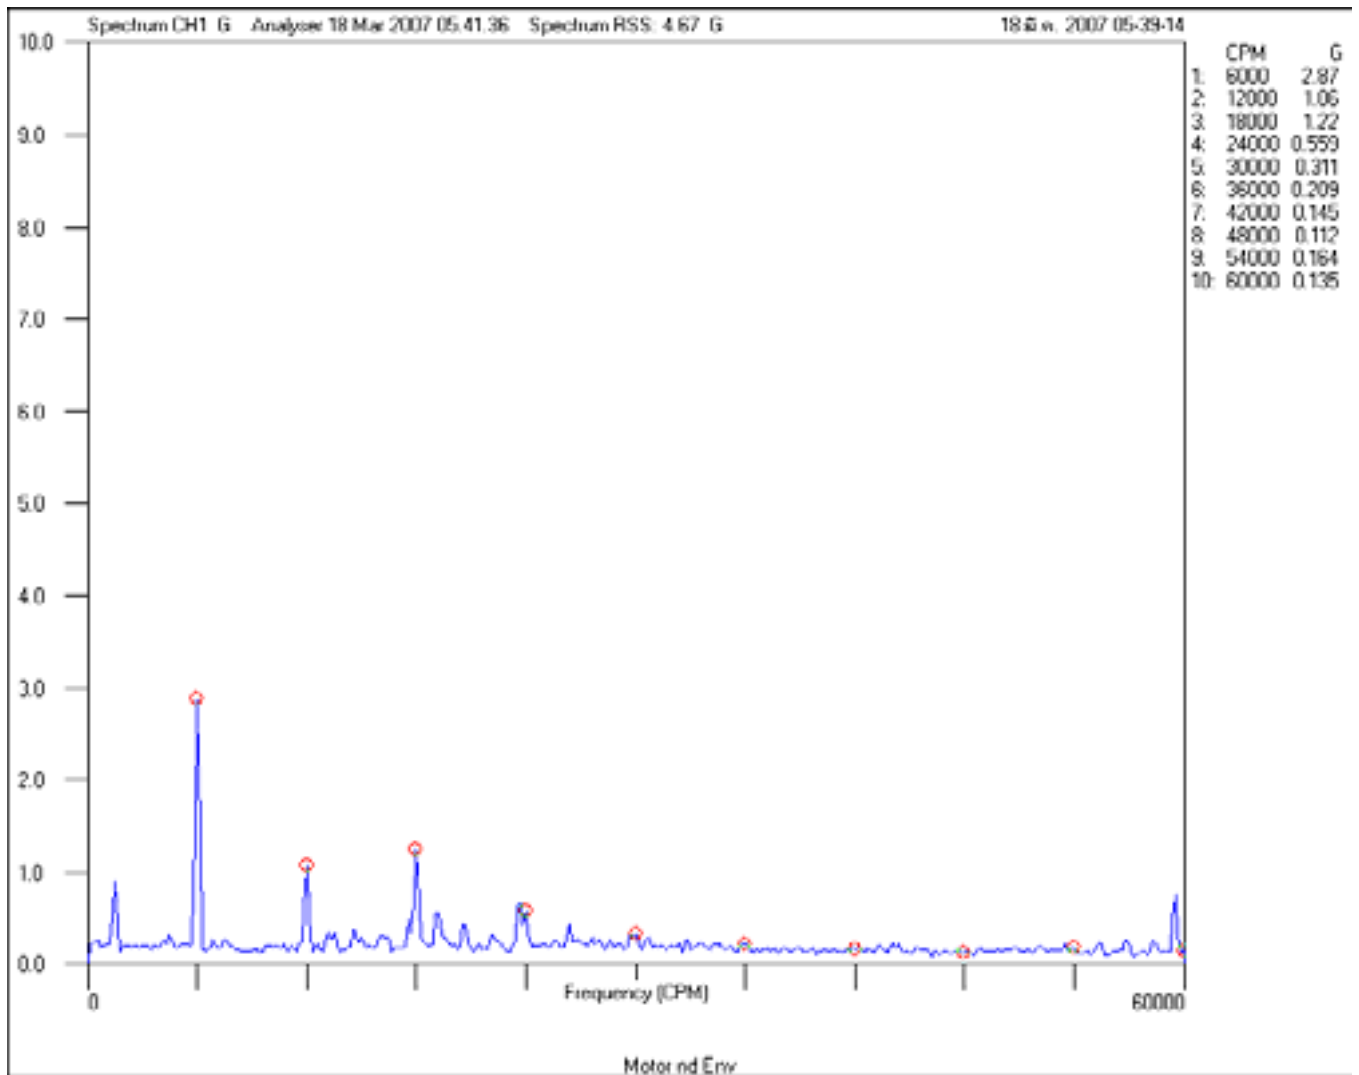
ภาพ acceleration enveloping spectrum ของมอเตอร์ด้านตาม ค่าความสั่นสะเทือนโดยรวม 4.67 gE เกิดการกระแทกเป็นจังหวะทุกๆความถี่ 6000 cpm ปัญหาเกิดจากตลับลูกปืนด้านนี้มีความเสียหายในระยะเริ่มต้น

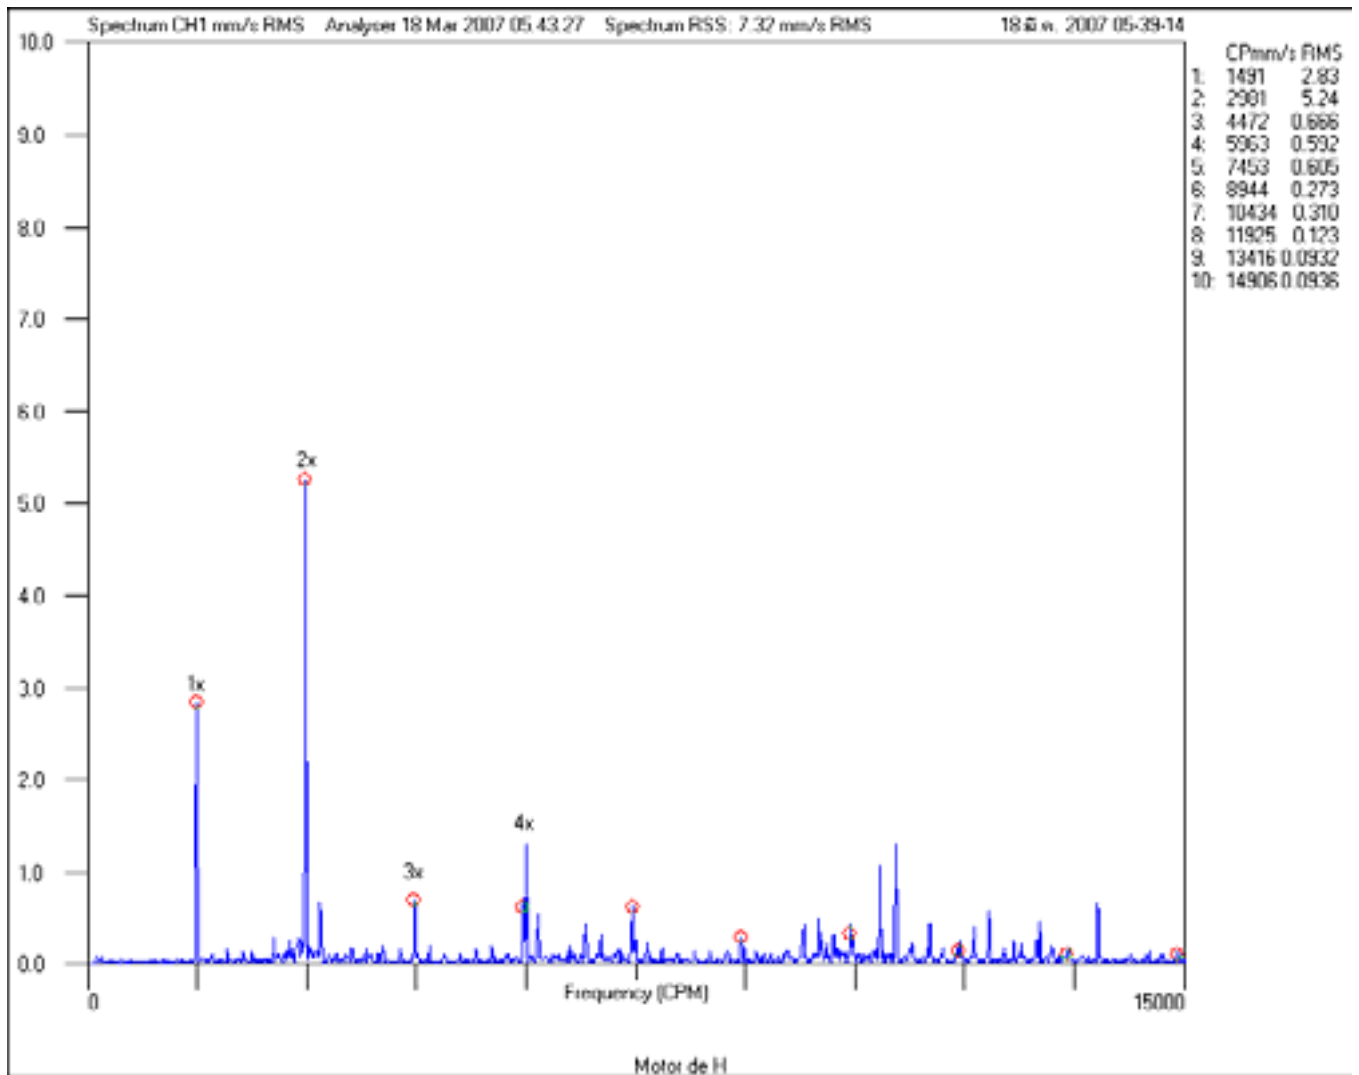
ภาพ velocity spectrum ของมอเตอร์ ด้านซ้าย ในแนว horizontal มีค่าความสั่นสะเทือนโดยรวม 7.32 mm/sec. RMS มีความถี่ 1x เท่ากับ 1491 rpm สูง 2.83 mm/sec. RMS และมีการสะท้อนของสัญญาณ ณ 2x สูง ปัญหาเกิดจากการเอียงแนวของเพลลา

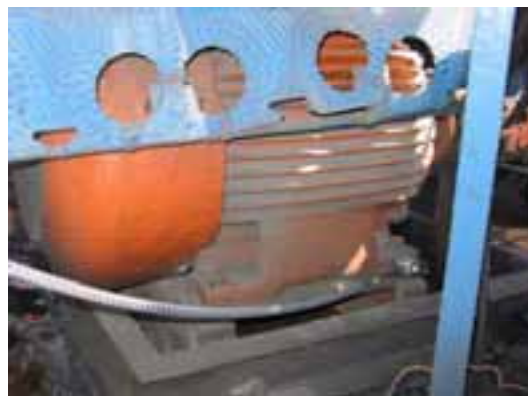
ภาพ velocity Spectrum ของมอเตอร์ ด้านขับ ในแนว vertical มีค่าความสั่นสะเทือนโดยรวม 5.39m/sec. RMS มีความถี่ 1x เท่ากับ 1491 rpm สูง 1.13 mm/sec. RMS มีการสะท้อนของสัญญาณ ณ 2x,3x,4x,5x ปัญหาเกิดจากการเอียงแนวของเพลและเกิดการหลวมคลอน

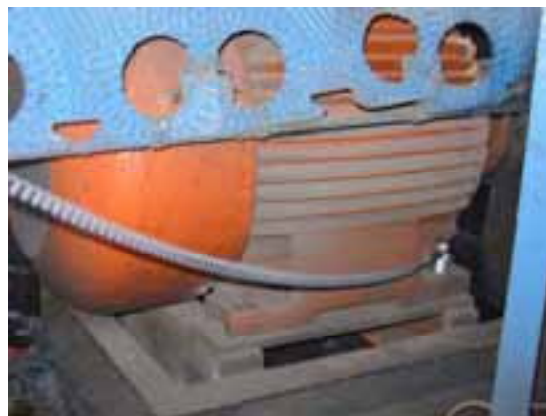
ภาพ velocity spectrum ของมอเตอร์ ด้านขับ ในแนวแกน (axial) มีค่าความสั่นสะเทือนโดยรวม 3.69 mm/sec RMS มีความถี่ 1x เท่ากับ 1491 rpm สูง 1.38 mm/sec RMS และมีการสะท้อนของสัญญาณ ณ 2x สูง ปัญหาเกิดจากการเอียงแนวของเพลลา

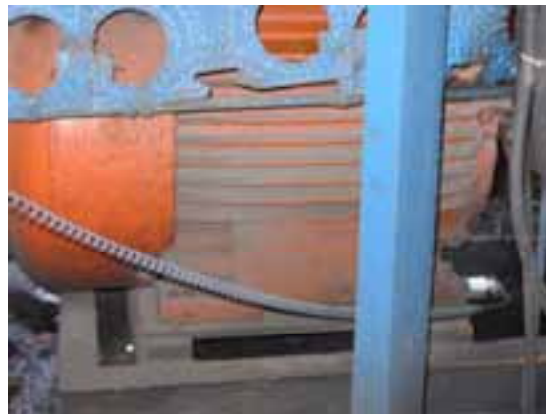
ภาพ acceleration enveloping spectrum ของมอเตอร์ด้านซ้ายค่าความสั่นสะเทือนโดยรวม 6.70 gE เกิดการกระแทกเป็นจังหวะทุกๆความถี่ 6000 cpm ปัญหาเกิดจากคลັบลูกปืน ณ ตำแหน่งนี้มีความเสียหายในระยะเริ่มต้น

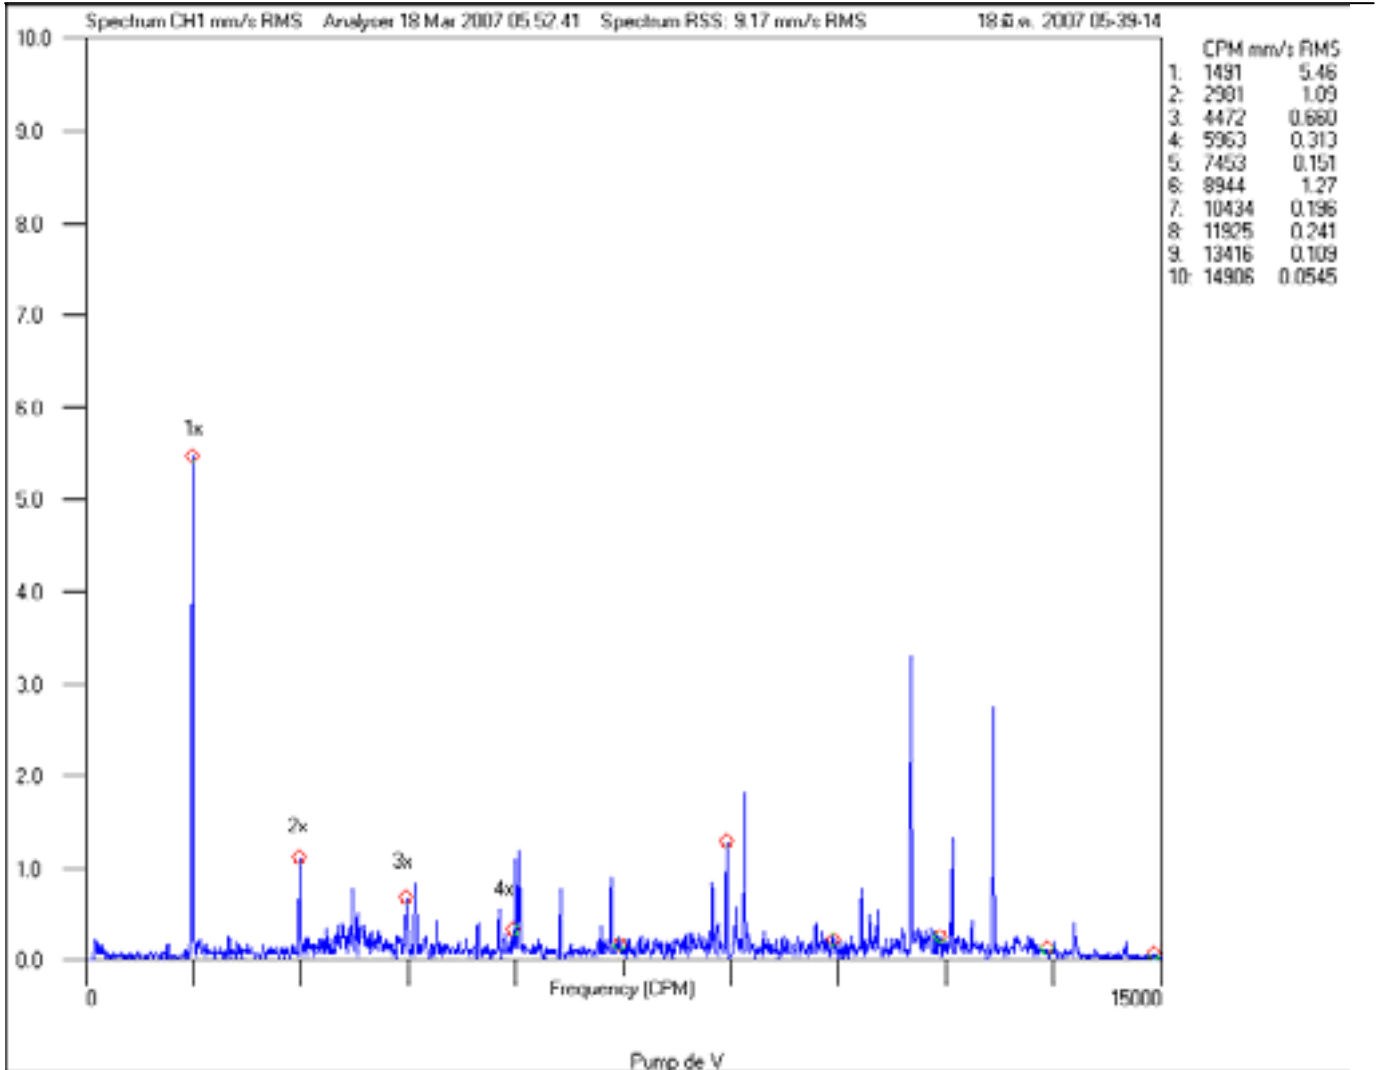
ภาพ velocity spectrum ของปั้มน้ำ ด้านซ้าย ในแนว vertical มีค่าความสั่นสะเทือนโดยรวม 9.17 m m/sec. RMS มีความถี่ 1x เท่ากับ 1491 rpm สูง 5.46 mm/sec. RMS มีการสะท้อนของสัญญาณ ณ 2x,3x,4x,5x ปัญหาเกิดจากการหลวมคลอน

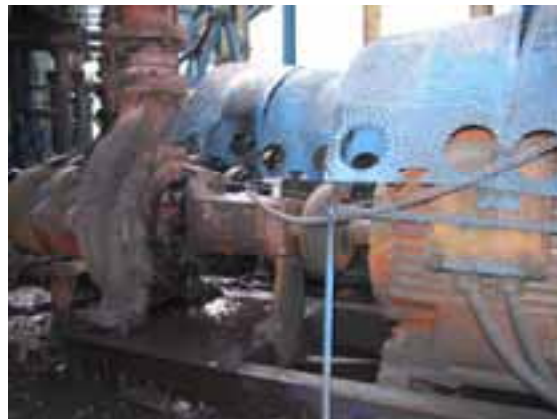
ภาพ velocity spectrum ของปั๊มด้านซ้าย ในแนวแกน (axial) มีค่าความสั่นสะเทือนโดยรวม 7.11 mm/sec. RMS มีความถี่ 1x เท่ากับ 1491 rpm สูง 2.40 mm/sec RMS และเกิดการสะท้อนของสัญญาณ ปัญหาเกิดจากการเอียงแนวของเพลลา

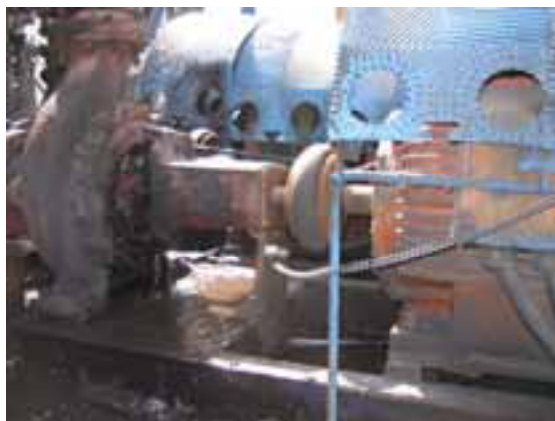
ภาพ acceleration enveloping spectrum ของปั๊มด้านซ้าย มีค่าความสั่นสะเทือนโดยรวม 6.87 gE เกิดการกระแทกเป็นจังหวะ ทุก ๆ ความถี่ 7331 cpm ปัญหาเกิดจากตลับลูกปืนด้านนี้เกิดความเสียหายในระยะเริ่มต้น

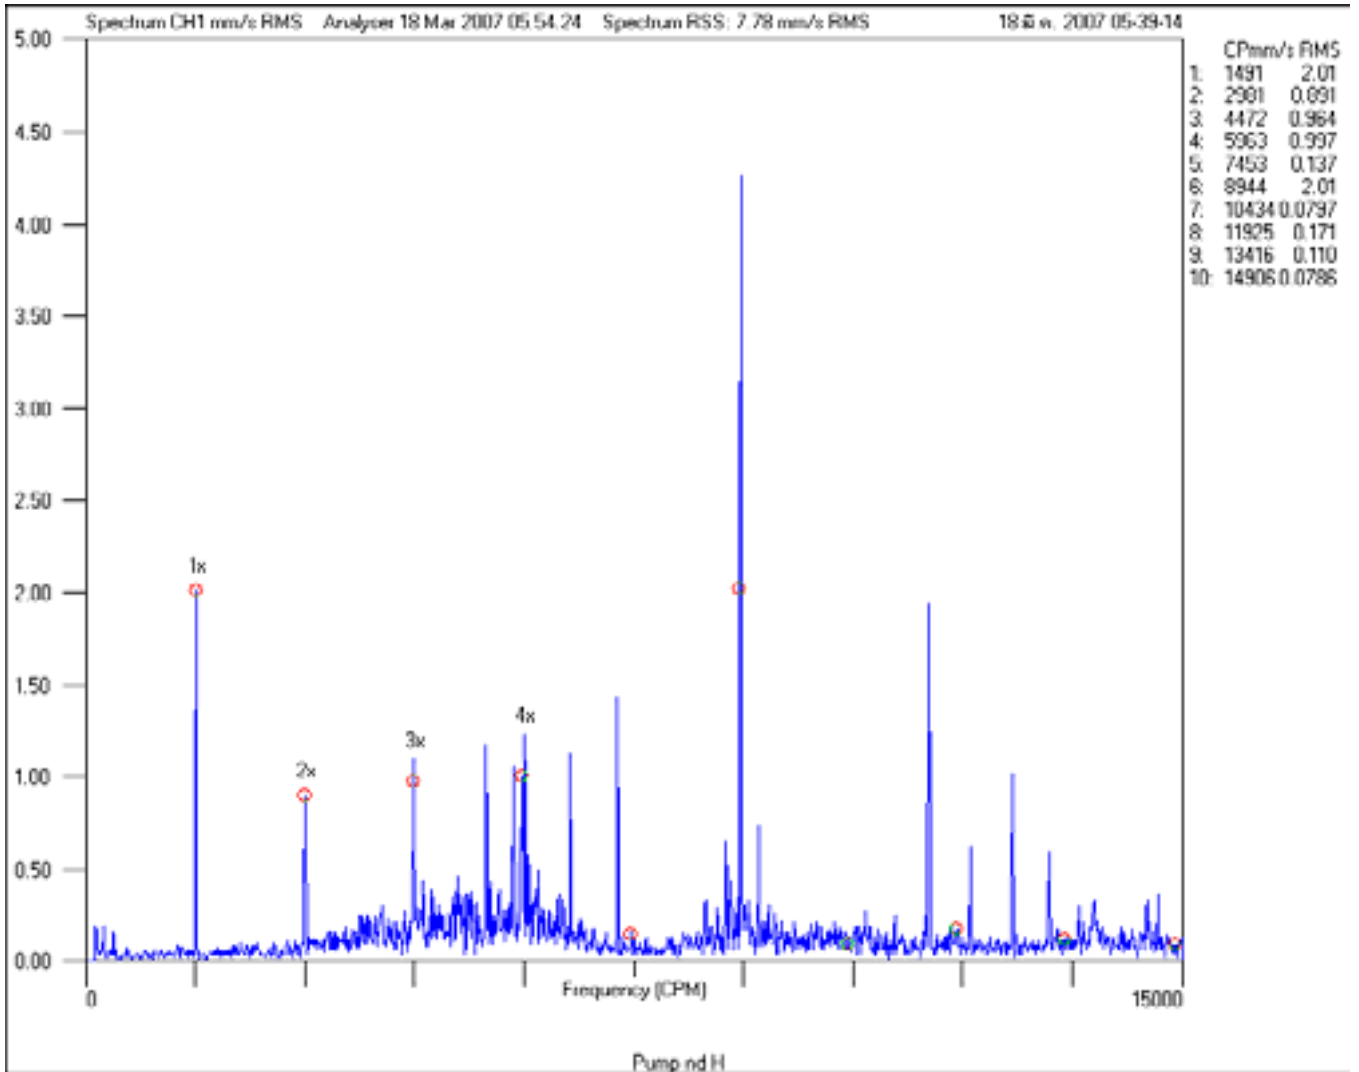
ภาพ velocity spectrum ของปั๊มด้านตามในแนว horizontal มีค่าความสั่นสะเทือนโดยรวม 7.78 mm/sec RMS มีความถี่ 1x เท่ากับ 1491 rpm สูง 2.01 mm/sec RMS และเกิดการสะท้อนของสัญญาณ ปัญหาเกิดจากการเอียงแนวของเพลลา

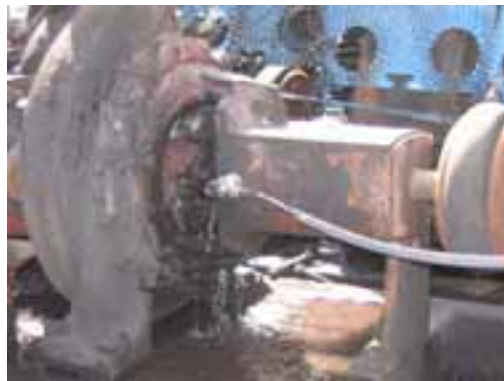
ภาพ spectrum velocity ของปั๊มด้านตาม ในแนว vertical มีค่าความสั่นสะเทือนโดยรวม 7.63 mm/sec RMS มีความถี่ 1x เท่ากับ 1491 rpm สูง 2.31 mm/sec. RMS และเกิดการสะท้อนของสัญญาณ ปัญหาเกิดจากการเอียงแนวของเพลลา

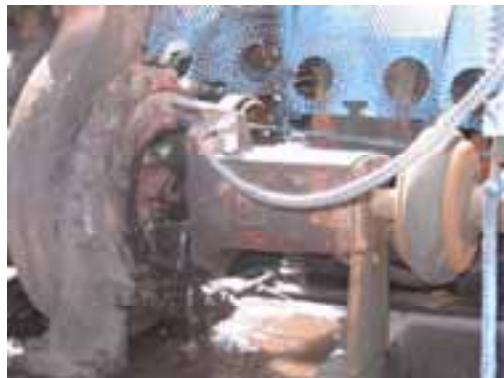
ภาพ velocity spectrum ของปั๊มด้านตาม ในแนวแกน (axial) มีค่าความสั่นสะเทือนโดยรวม 7.12 mm/sec RMS มีความถี่ 1x เท่ากับ 1491 rpm สูง 2.46 mm/sec RMS และมีการสะท้อนของสัญญาณ ปัญหาเกิดจากการเยื้องแนวของเพลลา

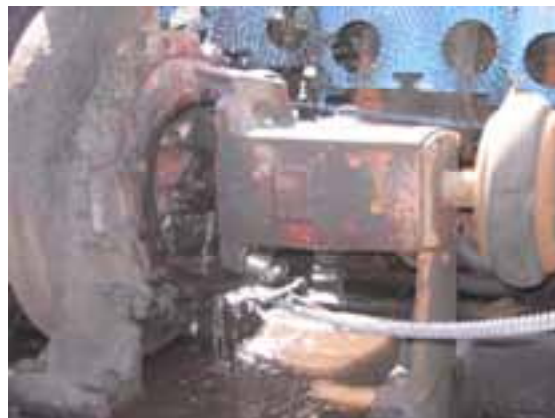
ภาพ acceleration enveloping spectrum ของปั๊มด้านตาม มีค่าความสั่นสะเทือนโดยรวม 2.71 gE เกิดการกระแทกเป็นจังหวะทุกๆความถี่ 7331 cpm ปัญหาเกิดจาก ตลับลูกปืนของปั๊มน้ำเริ่มมีความเสียหายในระยะเริ่มต้น
